Þjóðmenningarhús

Utanhúsviðgerðir og málning

Skilagrein

Mars 2015

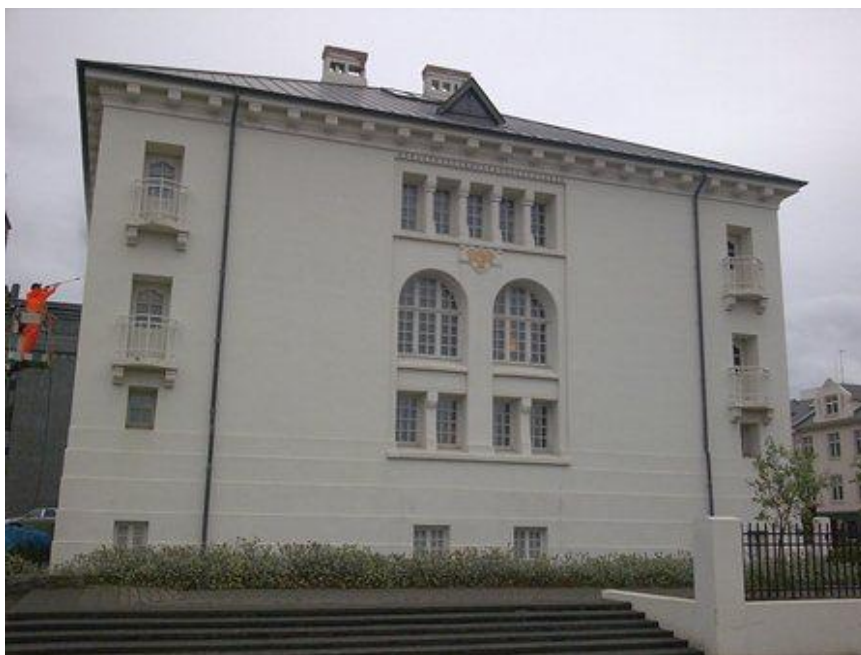
Mynd 1: Háprýstipvottur á norðurhlíð

Í upphafi voru verklok áætluð 11. ágúst 2008. Verkið hófst þann 27. maí 2008 með aðstöðusköpun. Háþrýstipvottur hófst síðan þann 30. maí 2008 og lauk 3. júní. Múrverk hófst 10. júní með sögun sprungna á N,V og A-hlið. Í sömu viku var byrjað á að fylla í sprungur og filtun flata og lauk því þann 20. júní á norðurhlið. Undirbúningur að málningu norðurhliðar hófst í kjölfarið og voru gluggar skafaðir og grunnaðir og blettmálað yfir viðgerðir á veggflötum.

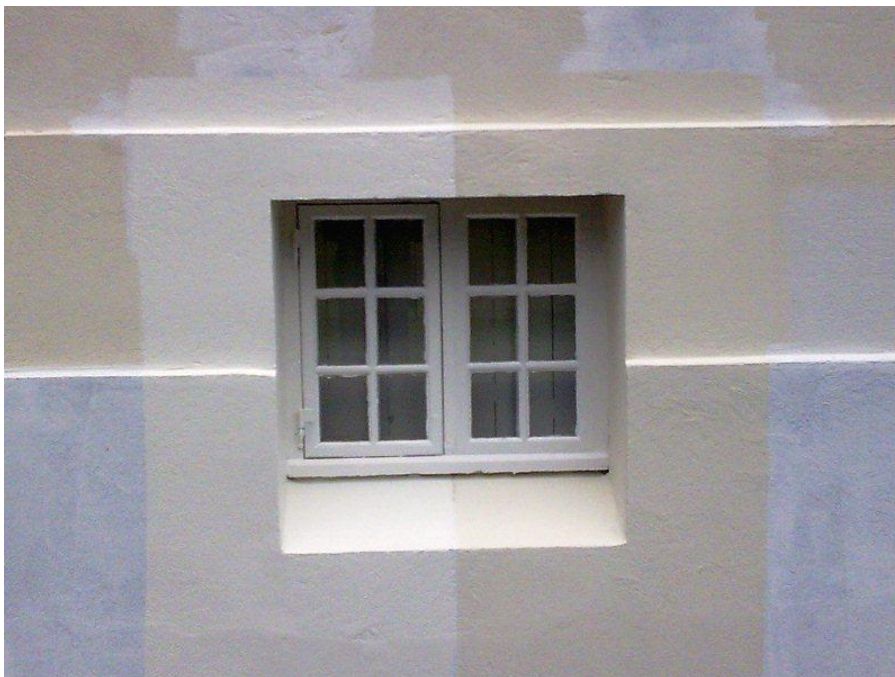
Mynd 2: Litaprufur

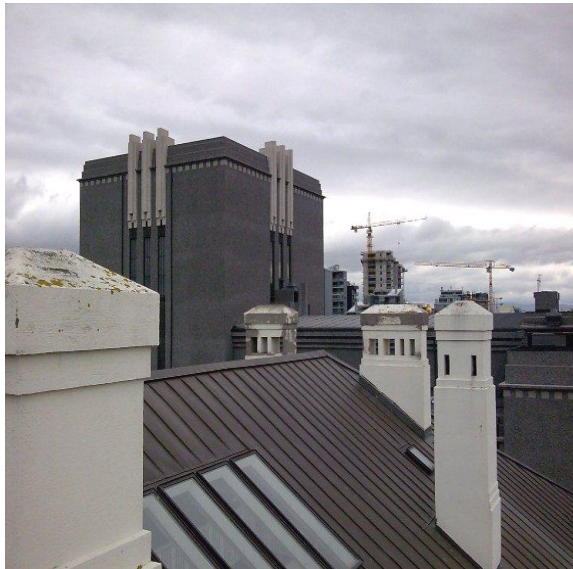
Mynd 4: Viðgerð skorseina á austurhlíð

Það er mat FSR að framkvæmdin hafi tekist vel. Veðurfar var tiltölulega hagstætt fyrir framkvæmd utanhúss. Viðgerð skorsteina tókst hins vegar ekki og snemma ársins 2011 voru komnar fram skemmdir í tvo austari skorsteina. Bent var á við undirbúning verksins að vörn úr málmi eða öðrum veðurþolnum klæðningum væri eina „varanlega“ viðgerðaraðferðin.

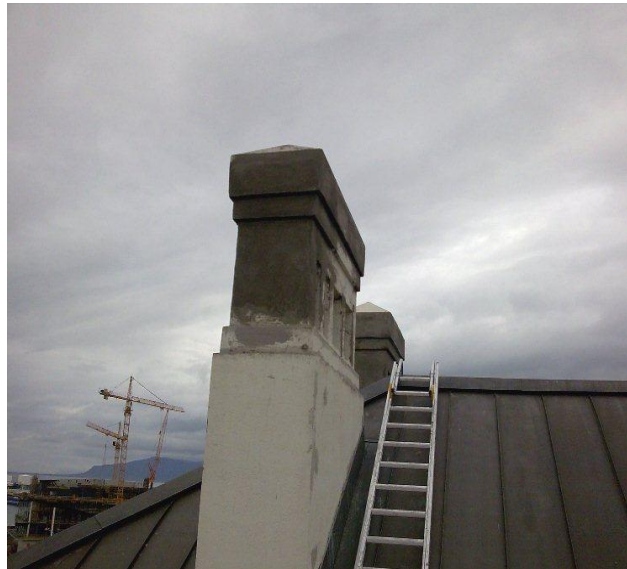
Mynd 3: Viðgerð skorsteina á vesturhlíð

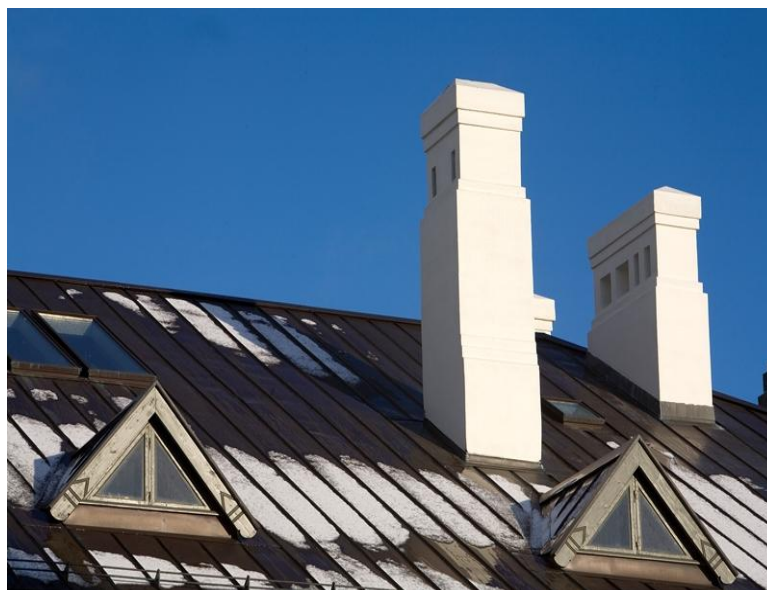
Mynd 5: Nýmálaðir skorsteinar eftir viðgerðir haustið 2008

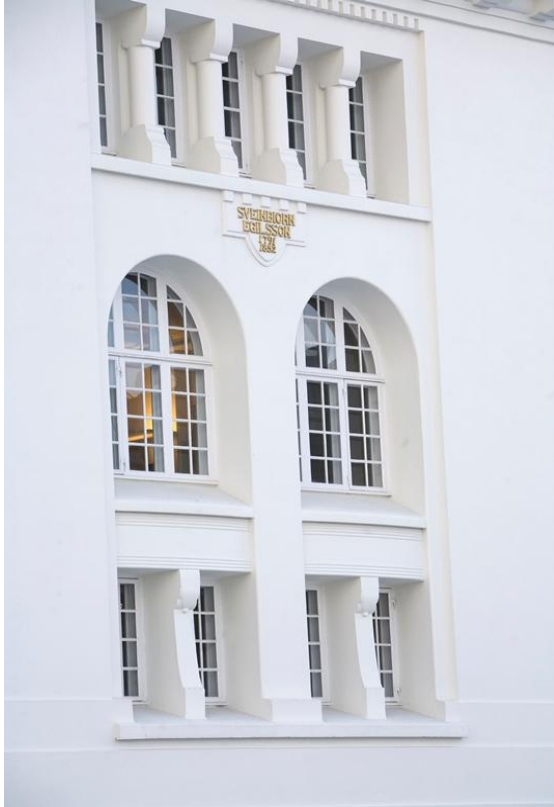
Mynd 7: Nýmálaður veggur, gluggar og veggskjöldur

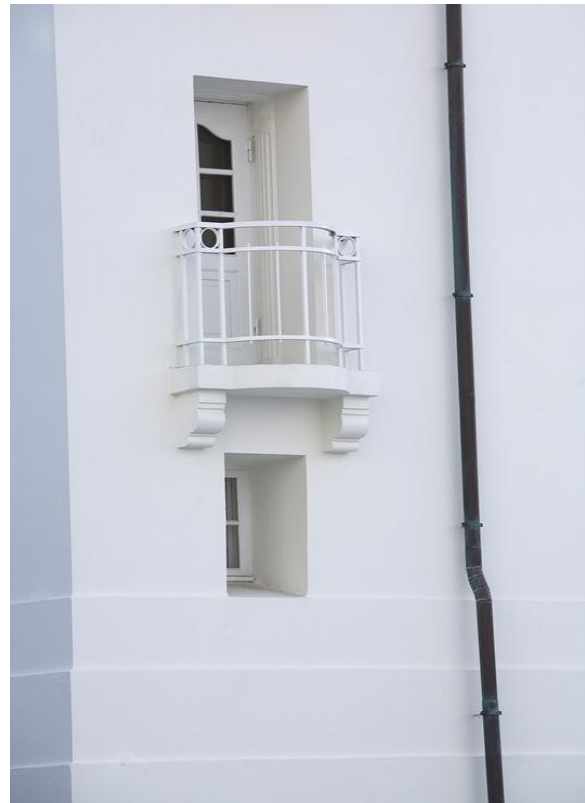
Mynd 6: Nýmálaður veggur, svalir, gluggar og niðurfall

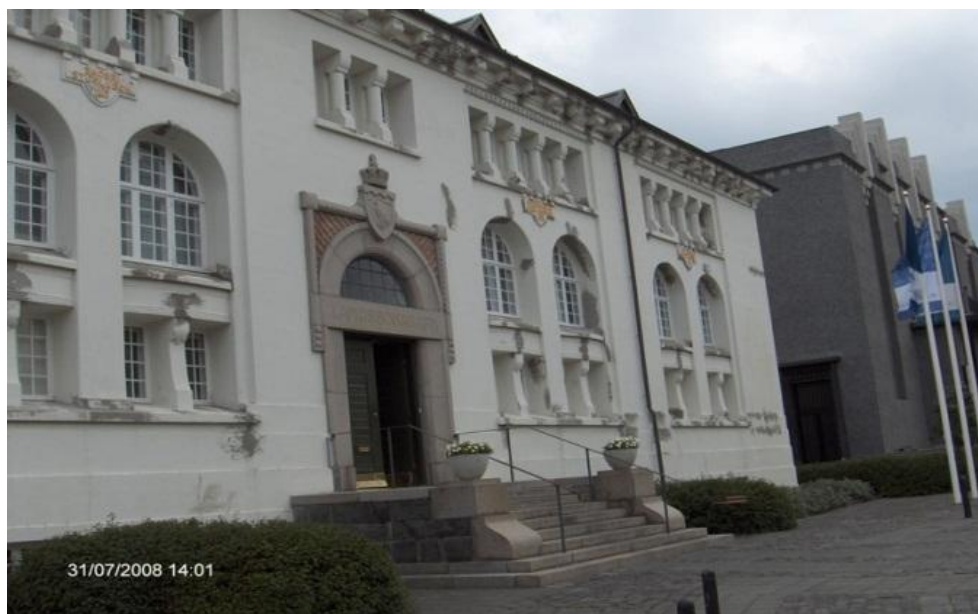
Mynd 8: Múrviðgerðir á suðurhlíð

Í fyrstu viku júlí lauk fyrstu umferð málningar veggja á vestur- og norðurhlið. Múrviðgerðir voru þá hálfnaðar á austurgafli. Sköfun og grunnun glugga var að mestu lokið á vesturgafli og hafin á suðurhlið. Í þriðju viku júlí lauk málningu veggja á vestur-, austur- og norðurhlið og auk glugga á vestur- og norðurhlið. Múrviðgerðir hafnar á suðurhlið og sköfun og grunnun glugga hálfnuð, en eftir var að filta veggfleti. Ráðgert var að ljúka við múrviðgerðir og málningu suðurhliðar og garðveggja á næstu tveimur vikum og að stórum hluta málningu glugga og járns á garðveggjum.
