Unaós-Heyskálar, Fljótsdalshéraði

Úttektarskýrsla

Ástandslýsing jarðar og húsa að Unaósi

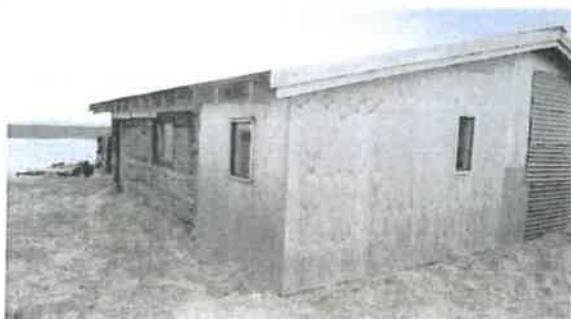
217-4167 05 Geymsla Grunnflötur: 46,3* m².

Sökkull: Steyptur

Gólf: Steypt, ný steypa í viðbyggingu

Veggir að utanverðu: Steyptir í eldri hluta, léleg. Timburgrind klædd óvörðum krossviði í yngri hluta

Veggir að innanverðu: Óeinangraðir

Þak: Nýlegt bárujárn, ómálað

Rennur/niðurföll: Vantar

Loft: 2X6 timbursperrur, þéttklætt með 1x6"

Óeinangrað

Gluggar: 3 góðir, nýjir í yngri hluta. 4 lélegir í eldri hluta

Hurðir: Gönguhurð á hliðarvegg, timburfleki á lömum. Op fyrir aksturshurð á enda, lokað með timburgrind og bárujárn

Vatnslagnir: Vantar

Raflagnir/lýsing: Vantar

Ástand: Sæmilegt

Til að endurgerð hússins sé talin varanleg þarf að klæða alla veggir að utanverðu

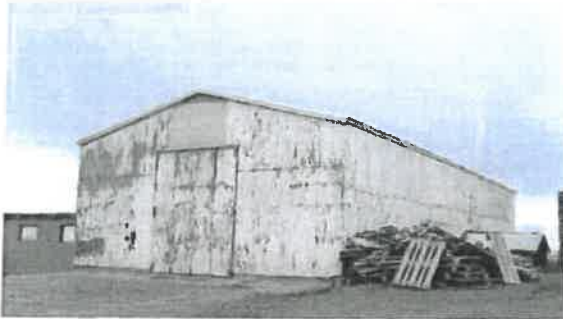
217-4166 10 Hlaða

Sökkull: Steyptur

Gólf: Steypt, steyptur súgþurrkunarstokkur eftir endilöngu, klæddur timburrimlum. Vörubretti og timburverk til hliðar við stökkinn

Veggir að utanverðu: Gamalmálað bárujárn

Veggir að innanverðu: Stálgrind, timburlangbönd 2x4"

Þak: Gamalmálað bárujárn

Rennur/niðurföll: Vantar

Loft: Stálsperur, 2x6" timburlangbönd

Gluggar: Báruplastplötur í þaki og á enda

Hurðir: Aksturshurð á enda, 4 flekar á lómum, profilgrind klædd bárujárni

Ástand: Sæmilegt

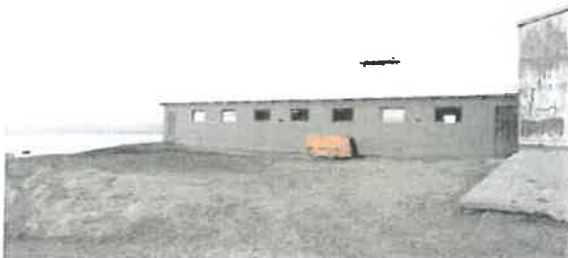
217-4166 11 Fjánhús

Sökkull: Steypt haughús, 3 steyptir burðarbitar á steyptum súlum eftir endilöngu húsinu

Gólf: Mikið slitið timburrimlagólf. Undir gólfbitum er 2x7" plankar þvert á steypta burðarbita. Steypt stétt meðfram hlöðu 26,6 ferm.

Veggir að utanverðu: Steyptir málaðir

Veggir að innanverðu: Steyptir, óeinangraðir

Þak: Gamalmálað bárujárn, nokkur ryðmyndun

á annari hliðinni

Rennur/niðurföll: Vantar

Loft: 2x6" sperrur, 1 1/2" x4" langbönd. 1 1/2" frauðplast varið með plastdúk. Staurar standa undir langsum dregurum

Gluggar: 12 stk sæmilegir á báðum hliðum, einfalt gler. Báruplast í stafni

Hurðir: 7 stk á enda tvískiptar, timburflekar á lómum. 3 stk gönguhurðir á hliðum, timburflekar á lómum. Sæmilegt ástand

Vatnslagnir: Sjálfbrynning í plastrennum, slakur frágangur

Ástand: Sæmilegt

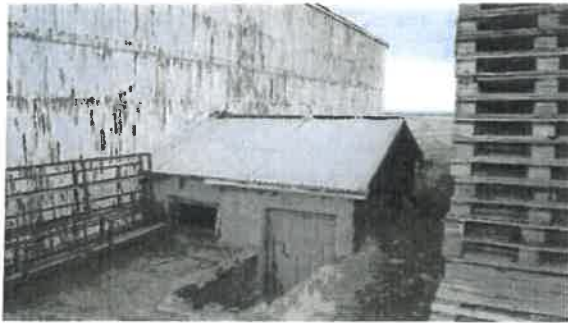
217-4167 12 Blásarahús	Grunnflötur: 9 m².	Byggingarár:1976
-------------------------------	--------------------------------------	-------------------------

Sökkull: Steyptur
Gólf: Steypt
Veggir að utanverðu: Steyptir, ómálaðir
Veggir að innanverðu: Steyptir, óeinangraðir
Þak: Ómálað bárujárn, kjöljárn vantar
Rennur/níðurföll: Vantar
Gluggar: Á hvorri hlið, vantar gler í annan, lokað með plötu
Hurðir: Gönguhurð, timburfleki á lðmum

Raflagnir/lýsing: Lítil tafía. 7kv rafmótor í lagi. H22 blásari í lagi
Ástand: Sæmllagt

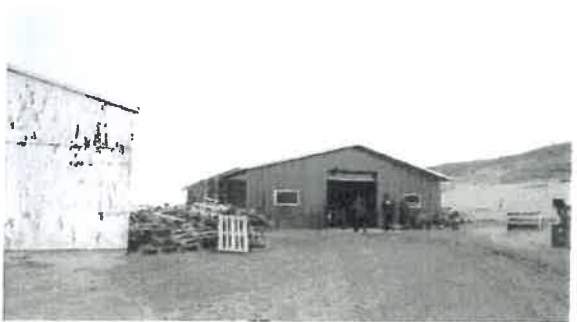
228-0578 13 Vélaeymsla	Grunnflötur: 198,4 m².	Byggingarár:2005
-------------------------------	--	-------------------------

Sökkull: Steyptur í meters hæð
Gólf: Möl, steypt að hluta, 30 fm
Veggir að utanverðu: Litað stál
Veggir að innanverðu: Stálsperur frá H Haukson, timburlangbönd óeinangraðir
Þak: Litað stál. Ófrágengin klæðning við þakskegg
Rennur/níðurföll: Vantar
Loft: Stálsperur, timburlangbönd, óeinangrað

Gluggar: 3 stk, ófrágengin klæðning, vantar flæsningar
Hurðir: Upprennanleg aksturshurð á enda, neðsti flekinn skemmdur. Gönguhurð, timburgrind klædd blíkkí
Vatnslagnir: Vantar
Raflagnir/lýsing: Vantar
10 m2 steypt stétt við aksturshurð
Ástand: Gott
